HG CERLER

ACCESIBILIDADE FÍSICA

APARTAMENTOS DE TURISMO RURAL CASA SASTRE

BOSTON

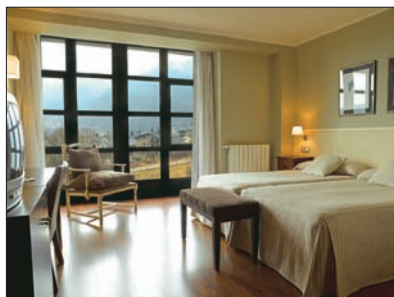
Cuarto adaptado (Nº 101)

- Nº de cuartos adaptados: **1**
- Situados en planta baixa xunto a recepción. O itinerario é accesible.
- A porta mide **77 cms.** e no interior se pode inscribir unha circunferencia de **150 cms.**

- A altura da cama é de **53 cms.** Polo lado dereito hai un espazo de acceso de **67 cms.** e polo esquerdo de **45 cms.** A cama é móbil.
- Os mecanismos de climatización se atopan a unha altura de **160 cms.** e o percheiro a **114 cms.**
