# SIRENIS HOTEL CLUB GOLETA

## ACCESIBILIDADE FÍSICA

# CONTINENTAL

# ISLA MALLORCA

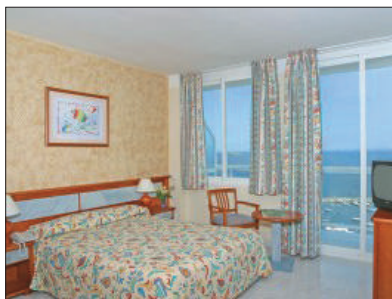
### Cuarto adaptado

- Están en plantas accesibles. É necesario o emprego do ascensor.
- A porta mide **78 cms.** e no interior pódese inscribir unha circunferencia de **150 cms.**
- Hai dúas camas cunha altura de **50 cms.** Por ambos lados hai un espazo de acercamento de **95 cms.**
