CALA REAL

ACCESIBILIDADE FÍSICA

CAMPANILE MURCIA

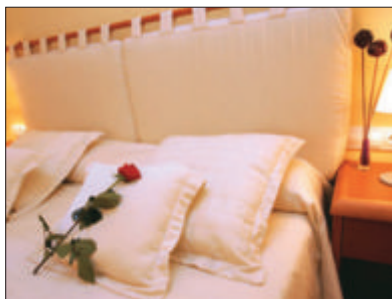
Cuarto adaptado (110)

- N° de cuartos adaptados: **2**

- Situados en planta con itinerario accesible. É preciso o uso do ascensor.
- A porta mide **87 cms.** e no interior pódese inscribir unha circunferencia de **150 cms.**
- A cama ten unha altura de **55 cms.** Pódese realizar a transferencia por ambos lados xa que hai un espazo de acceso **>90 cms.**
- O colgadoiro do armario está a **170 cms.** e o mecanismo de control ambiental a **150 cms.**

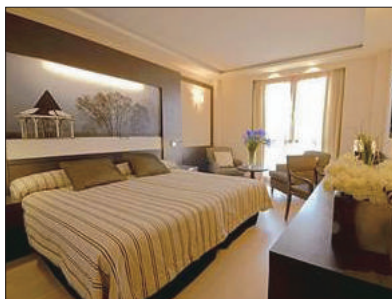
Cuarto adaptado (115)

- Nº de cuartos adaptados: 4
- Situados en planta con itinerario accesible.
- A porta mide **76 cms.** e no interior pódese inscribir unha circunferencia de **150 cms.**
- A cama ten unha altura de **54 cms.** e pódese realizar a transferencia polo lado esquerdo xa que hai un espazo libre **>90 cms.**
- O colgadoiro do armario está a unha altura de **175 cms.** e os mecanismos de control ambiental a **114-126 cms.**
